## Hühnerschlachthof

### Lösung für fetthaltigen Schlamm

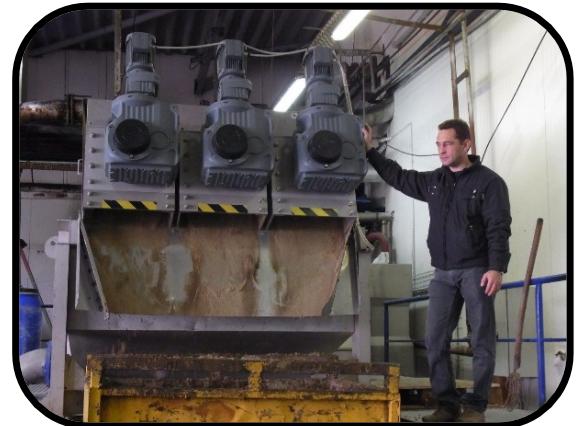
#### Entwässerungsschnecke ES-353

Auf Grund der Erfahrung mit der ES-303 in dem einen Hühnerschlachthof, entschieden sie sich auch in diesem Fall für eine ES-353 zur Behandlung des Flotatschlammes.

Typ:	ES-353
Schlammart:	Flotat
TS:	10 %
Durchsatz:	6.5 m <sup>3</sup> /h
Durchsatz TS:	650 kg-DS/h
TS Schlammkuchen:	43 %
Rückhaltungsrate:	97 %
Polymer Dosierung:	5 g/kg-DS
